# BMW R 1200 RT (K52)

## CAMPAGNE DE RAPPEL

Risque de pénétration d'humidité dans commodos supplémentaires spécifique administration

Service Information N° 0061410000

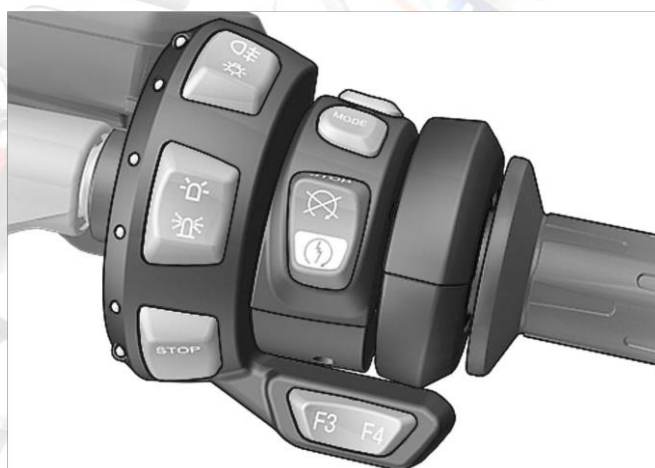
K52\_R61166a

Les commodos supplémentaires sont clairement identifiés par un autocollant sur le boîtier, plaquette BMW jointe

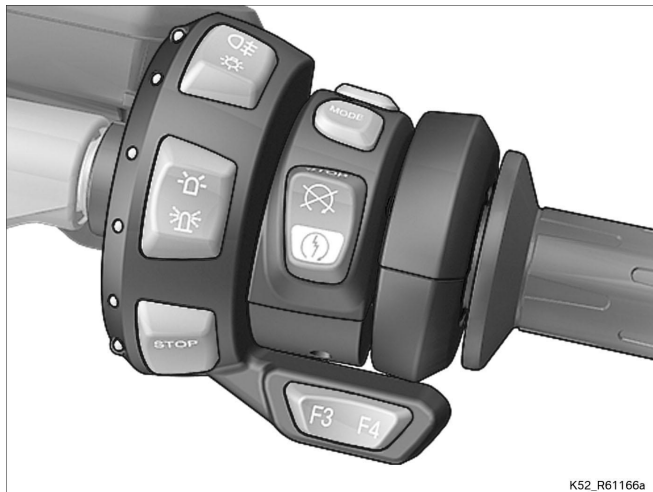
Illustration : commodo supplémentaire droit.

Sur les véhicules concernés, il faut remplacer les deux commodos supplémentaires conformément aux positions de réparation 61 31 017 et 61 31 020.

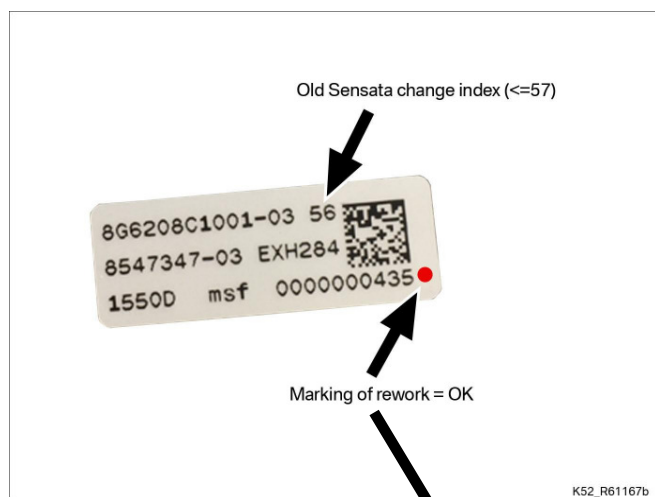
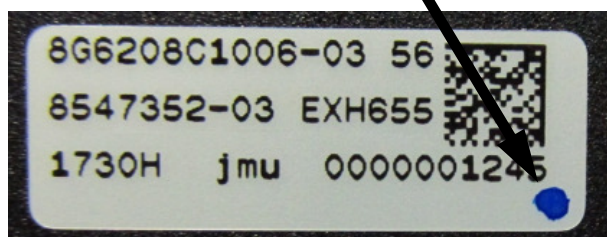
Commodo avec **indice de modification <= 57** et avec un **point rouge ou bleu sur l'autocollant** (travail de reprise effectué par le fournisseur).

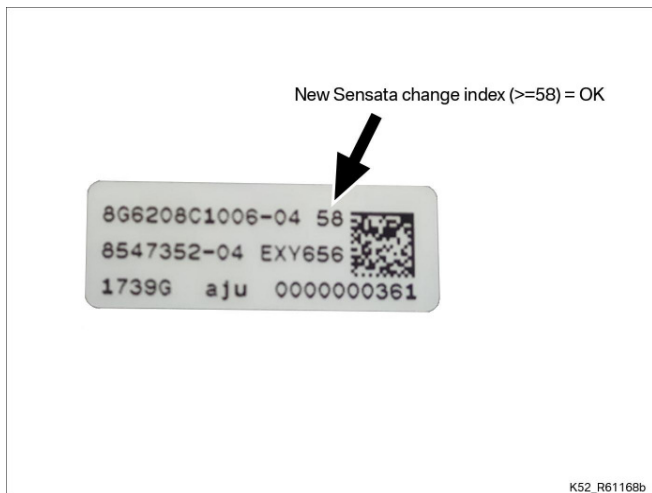
Commodo avec **indice de modification >= 58** sur l'auto-collant.
